**UNIVERSIDAD NACIONAL DE INGENIERÍA  
RECINTO UNIVERSITARIO PEDRO ARAUZ PALACIOS  
FACULTAD DE TECNOLOGÍA DE LA CONSTRUCCIÓN  
DEPARTAMENTO DE VÍAS DE TRANSPORTE**

**Tema Monográfico para Optar al Título de Ingeniero Civil:**

Determinación y Análisis del Valor del Patrimonio Vial de Caminos Revestidos de  
Nicaragua

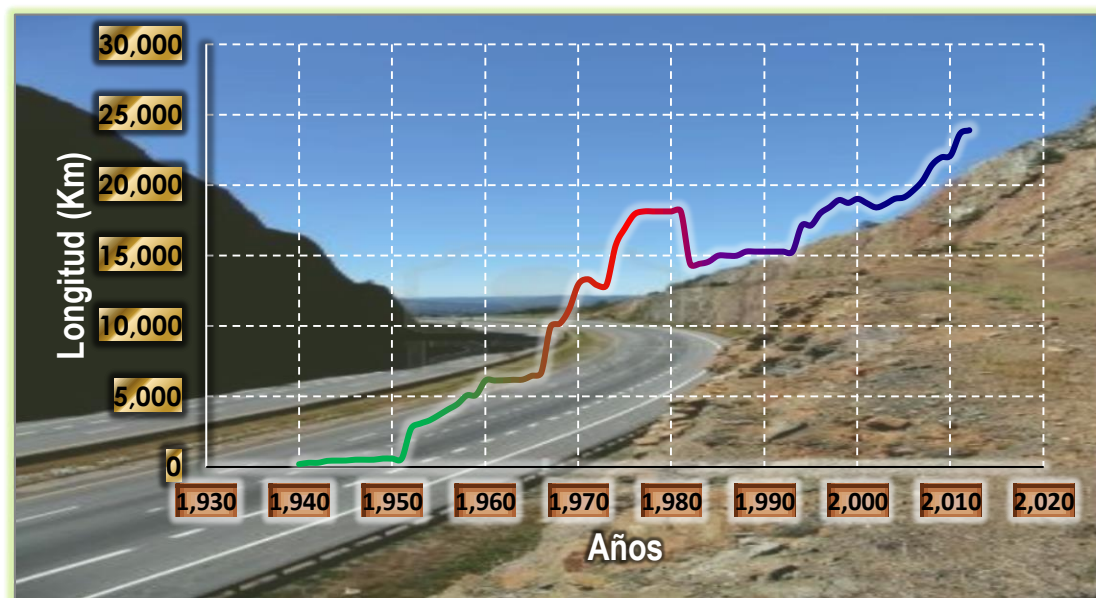
Gráfico 2.1 Crecimiento de la Red Vial 1940-2012

Fuente: Elaborado con los datos de la Tabla 2.1

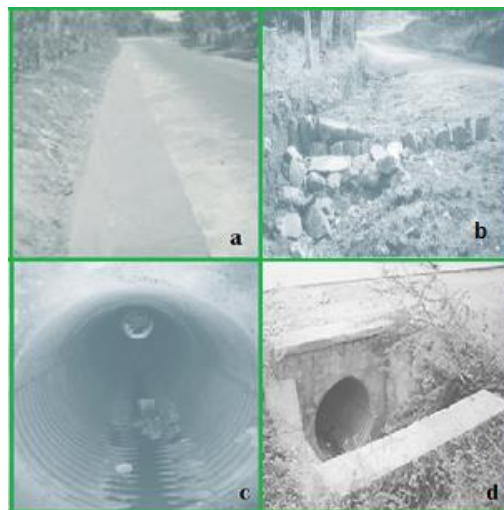
Ilustración 3.7 Obras de Drenaje

Son drenajes transversales dispuestos en intervalos cortos (cada 50 ó 100 metros) dependiendo de la naturaleza del suelo. Se usan, cuando las pendientes longitudinales son muy inclinadas, para disminuir la velocidad del agua y evitar arrastres y erosión en las cunetas. Como alternativa se construyen quiebra-gradientes (Ilustración 3.7 b), que retienen los sedimentos arrastrados por las corrientes de agua, lográndose una serie de tramos de baja velocidad. Se construyen usualmente con piedras o trozos de madera.

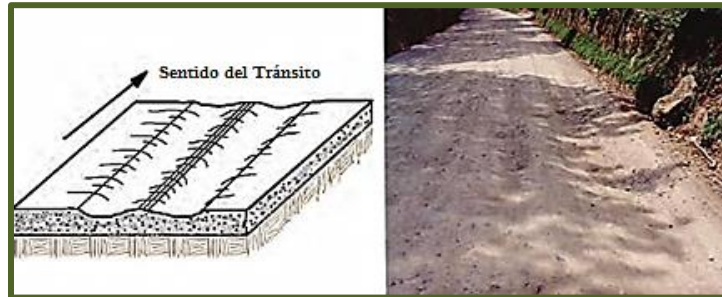
Ilustración 3.38 Ahuellamiento

Es un daño longitudinal y continuo en las huellas de canalización del tránsito (Ilustración 3.8, p. 40), pueden ser de 6 m a 15 m de longitud. Cuando los casos son extremos, la sección transversal muestra un perfil en forma de doble V (W). Se forman por las llantas de los vehículos así como por la frecuencia de los

mismos, por las características del material de la superficie y por las condiciones climáticas. Para su medición se contabiliza el porcentaje de la longitud total de las secciones que presentan este daño.

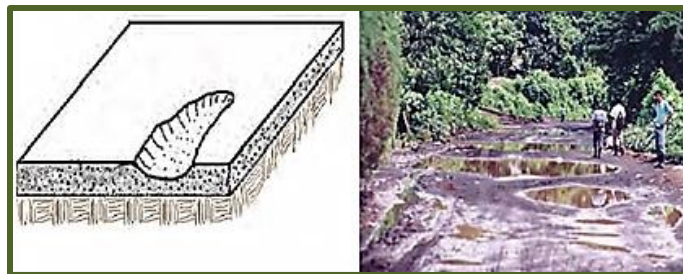
Ilustración 3.9 Bache

Son cavidades en la superficie de la carretera en forma de tazón u hoyo (Ilustración 3.9), cuyo diámetro promedio usualmente es menor a un 1.0 m. Éstos comienzan a formarse por pequeñas concentraciones de agua en las rodaduras, por el debilitamiento de algunas áreas, probablemente por la mala compactación de los materiales, por otro lado, el mal bombeo de la superficie trae como consecuencia el estancamiento del agua que no puede ser drenada a los lados, o bien, se producen por un estado muy avanzado de daños de corrugación y ahuellamiento. Se contabilizan contando el número de baches, por cada 100 metros, definiendo su nivel de severidad.

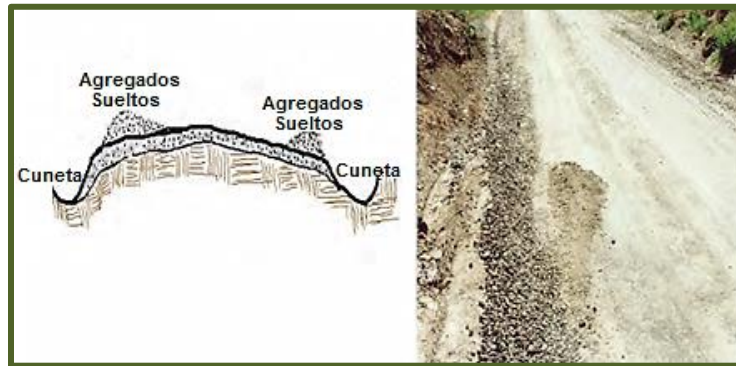
Ilustración 3.10 Pérdida de Agregados Superficiales

Es la separación de los agregados de la capa de superficie los cuales van acumulándose al quedar sueltos y por efectos de la acción de los neumáticos dejándolos esparcidos en forma de montículos a lo largo de los caminos (Ilustración 3.10). Se contabilizan el porcentaje de la longitud total de las secciones que presentan este daño.

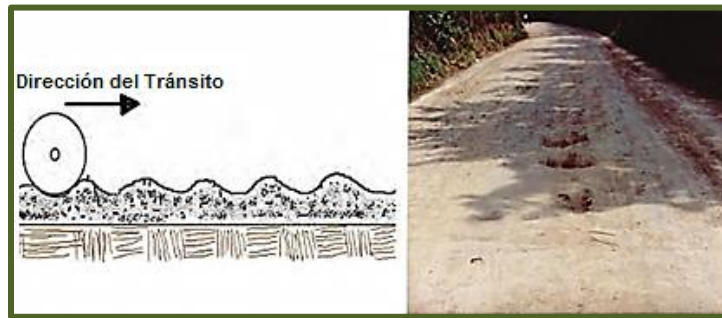
Ilustración 3.11 Corrugaciones

Es la formación de ondas de corto período, en ocasiones pueden ser bastantes profundas, determinándose como depresiones, van en dirección del tránsito en intervalos regulares (Ilustración 3.11, p. 42), pueden medir hasta 50m la sección de daño sobre la superficie de rodamiento. Estos daños se dan por la acción del tránsito y la falta de cohesión del material. Se desarrolla mayormente en las épocas secas, en materiales de baja plasticidad (gravas, arenas y mixtos), carentes de fino. Cabe destacar que entre más profunda es la depresión de la corrugación el daño es más severo y pone en riesgo la circulación vehicular. Se contabilizan en porcentaje de la longitud total de las secciones que presentan este daño.

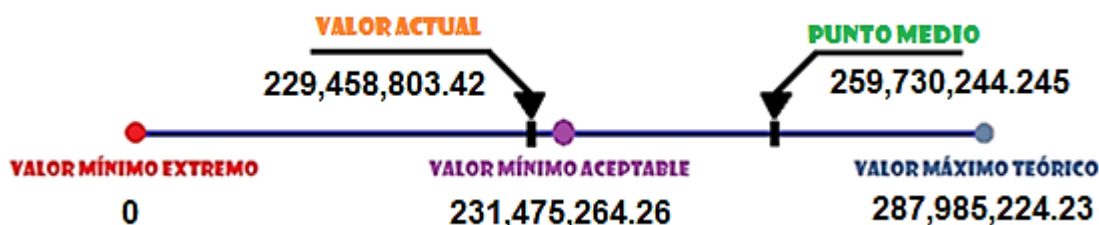
Ilustración 8.1 Resultado de la Prueba del Punto Medio

Fuente: Elaboración propia, basada en los datos del Cuadro 8.1

En el Cuadro 8.1 se puede observar que un 94% de la Red Vial presenta deficiencias en su superficie, como consecuencia de estas deficiencias en la calidad, el Valor Actual de los Caminos Revestidos a nivel nacional se encuentra por debajo del Valor Mínimo Aceptable y alejado del Punto Medio, como se aprecia en el Cuadro 8.2 y la Ilustración 8.1; esto podría deberse a la asignación de fondos insuficientes para mantener los caminos en condición transitable. Por consiguiente, el MTI debe recurrir a la ejecución de obras de rehabilitación con un costo aproximado al de la renovación completa de la estructura de rodamiento (29,918.39 dólares), o peor, recurrir a la reconstrucción del camino, correspondiente a un costo similar al de construcción nueva del mismo (79,782.37 dólares), incluyendo el costo de reconstrucción de Obras Básicas.
